Cinisello Balsamo, 24 aprile 2024

DTCO 4.1: Retrofit su veicoli Scania

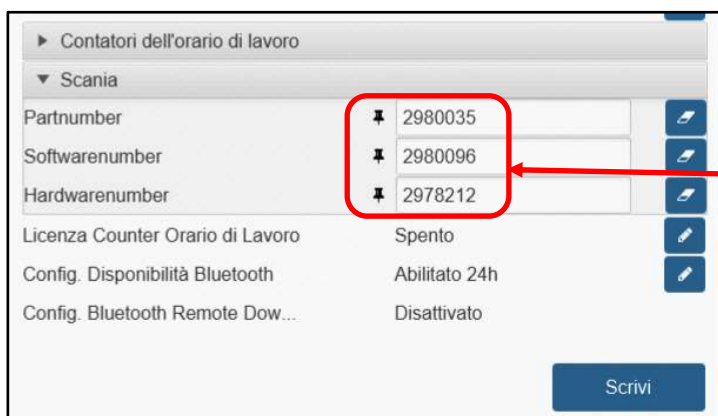
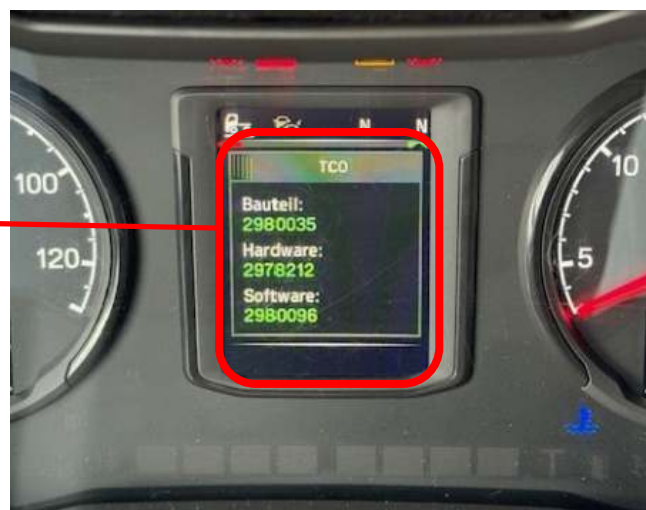
In questo caso, i dati necessari dati potranno essere visualizzati attraverso il cluster del veicolo, navigando nella sezione “Informazioni ECU/TCO” (vedi immagine sotto). Trascrivete i 3 valori mostrati che, successivamente andrete a programmare nel nuovo tachigrafo (prima che quest’ultimo sia stato attivato).

Nota: Programmare correttamente il tachigrafo universale DTCO 4.1 attraverso la normale funzionalità di *Programmazione universali*, scegliendo il corretto file di configurazione Scania.

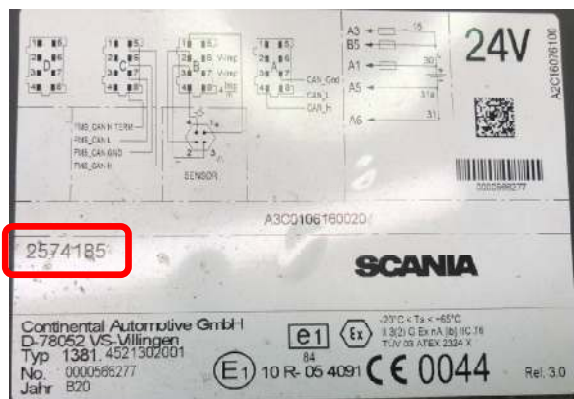
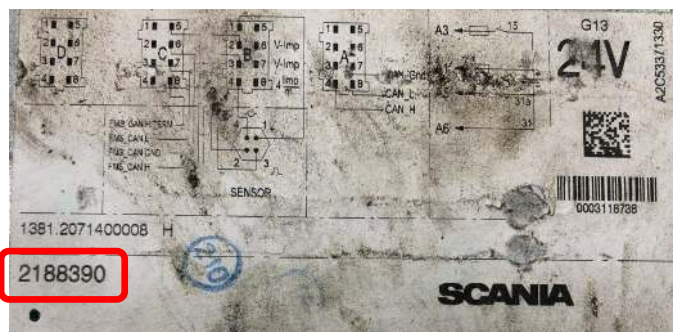
In questo caso sarà necessario prendere nota del “Part number” che è rilevabile dall’etichetta dati del vecchio tachigrafo VDO (vedi esempi sotto)

Il "Part number" dovrà essere programmato nel nuovo tachigrafo (prima che quest'ultimo sia stato attivato). I campi di *Software number* e *Hardware number* rimangono vuoti (vedi immagine sotto)

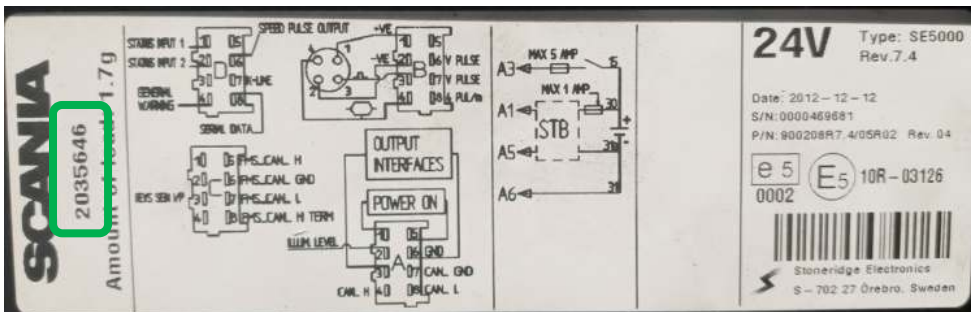
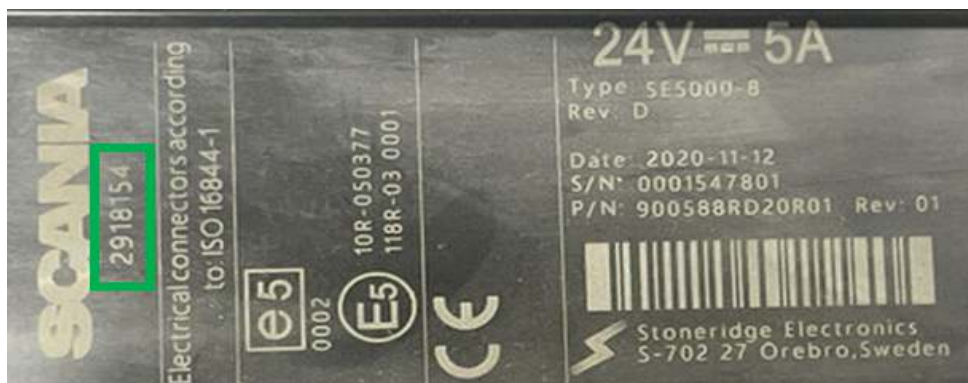
Anche in questo caso sarà necessario prendere nota del "Part number" che è rilevabile dall'etichetta dati del vecchio tachigrafo Stoneridge (vedi esempi sotto)

Il "Part number" dovrà essere programmato nel nuovo tachigrafo (prima che quest'ultimo sia stato attivato). I campi di *Software number* e *Hardware number* rimangono vuoti (vedi immagine successiva)

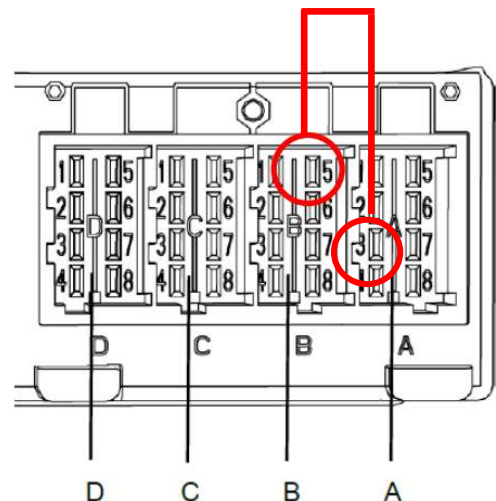
Il tachigrafo universale ADR Zona 1 necessita di ricevere alimentazione sul pin B5.

Accertarsi che ci siano 24 V sul pin B5!!

In alcuni casi potrebbe essere necessario fare un ponticello tra i pin A3 e B5
