DTCO 4.1: Retrofit su veicoli Scania

le informazioni seguenti descrivono la conversione dei veicoli Scania, attualmente dotati di un vecchio DTCO o di uno Stoneridge SE5000.

Quanto sotto descritto si riferisce all'installazione di un DTCO 4.1

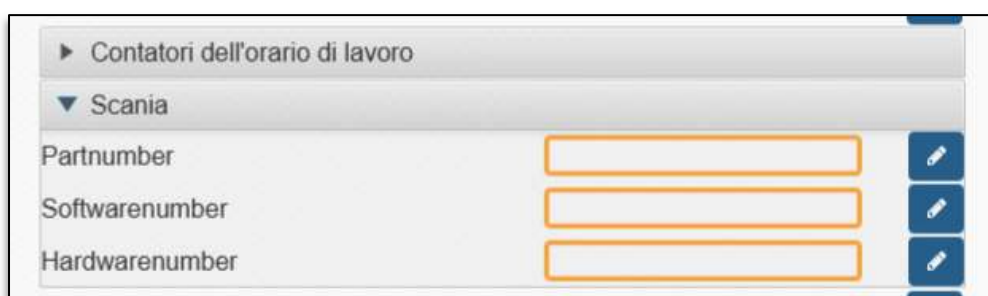
Trovate la nuova funzionalità accedendo al menu di **Parametri TCO**

La nuova funzione consentirà di programmare, nel nuovo tachigrafo DTCO 4.1, alcuni dati che sono riferiti a quello precedentemente installato sul veicolo.

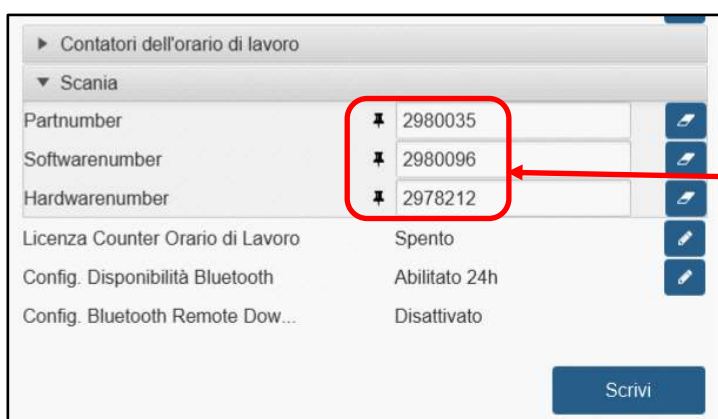
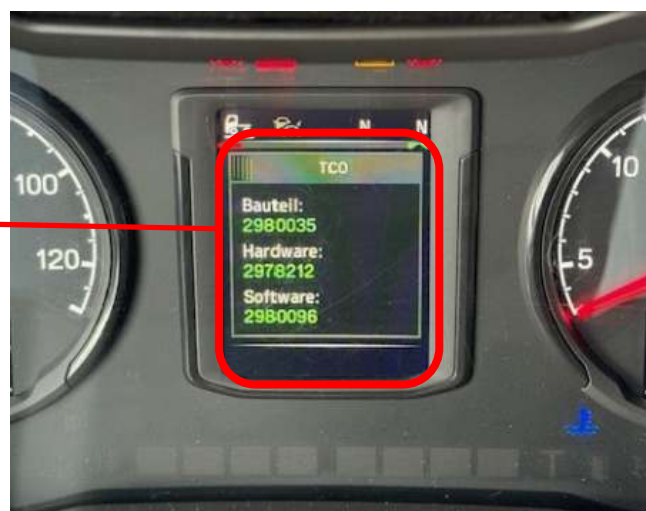
I dati potranno essere visualizzati attraverso il cluster del veicolo, navigando nella sezione “Informazioni ECU/TCO” (vedi immagine sotto).

Trascrivete i 3 valori mostrati che, successivamente andrete a programmare nel nuovo tachigrafo (prima che quest’ultimo sia stato attivato).
